ФАКТОРЫ ГИБЕЛИ ПТИЦ НА ЛИНИЯХ ЭЛЕКТРОПЕРЕДАЧИ СРЕДНЕЙ МОЩНОСТИ (35-110 КВ) В СЕВЕРНОМ ПРИАЗОВЬЕ

Factors of bird mortality on overhead medium voltage power lines (35-110 kV) in the northern part of the Azov Sea region. – O.I. Bronskov¹, G.G. Mosin¹, M.O. Bronskova². 1 – National Park «Meotida»; 2 – Donetsk National University.

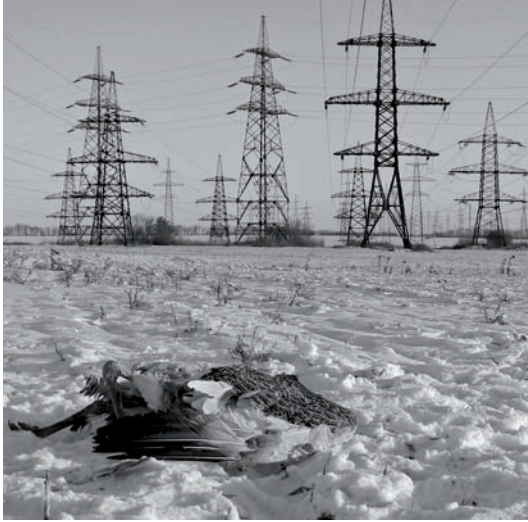
Рис. 4. Дрофа, погибшая от столкновения с проводами линии электропередачи.

Fig. 4. A Bustard, died because of collision with wires of the power line.

Дрофа занимает первую позицию (рис. 4), т.к. соответствует всем перечисленным критериям. Глаза у нее расположены так, что она обладает широким углом обзора, но маленьким углом бинокулярного зрения, которое очень важно для определения дистанции до препятствия (Принсен, 2011). Большая масса тела делает ее полет прямолинейным и маломаневренным. Через Донецкую область проходит миграционный путь птиц саратовской популяции, зимующих в украинской сухостепной зоне. При этом во время осенних миграций часть птиц не делает больших перелетов к месту зимовки (Watzke, 2007), а летит, часто отдыхая и, вероятно, относительно низко. Кроме того, часть дроф летит в декабре, когда в Приазовье довольно часты туманы и метели, что многократно увеличивает вероятность столкновения птиц с ЛЭП. Труп одной из этих

птиц был найден непосредственно после такой метели, при этом удар произошел о нижний провод в цепи на высоте около 12 м, что подтверждается прилипшим к нему фрагментом кожи с перьями.
